**PROXECTO: SINALIZACIÓN DAS PARROQUIAS DE TUI,
Exp: 512/15**

SINALIZACIÓN DAS PARROQUIAS DE TUI E OS SEUS LUGARES

MODIFICADO DA SITUACION DAS SINAIS 102 E 208

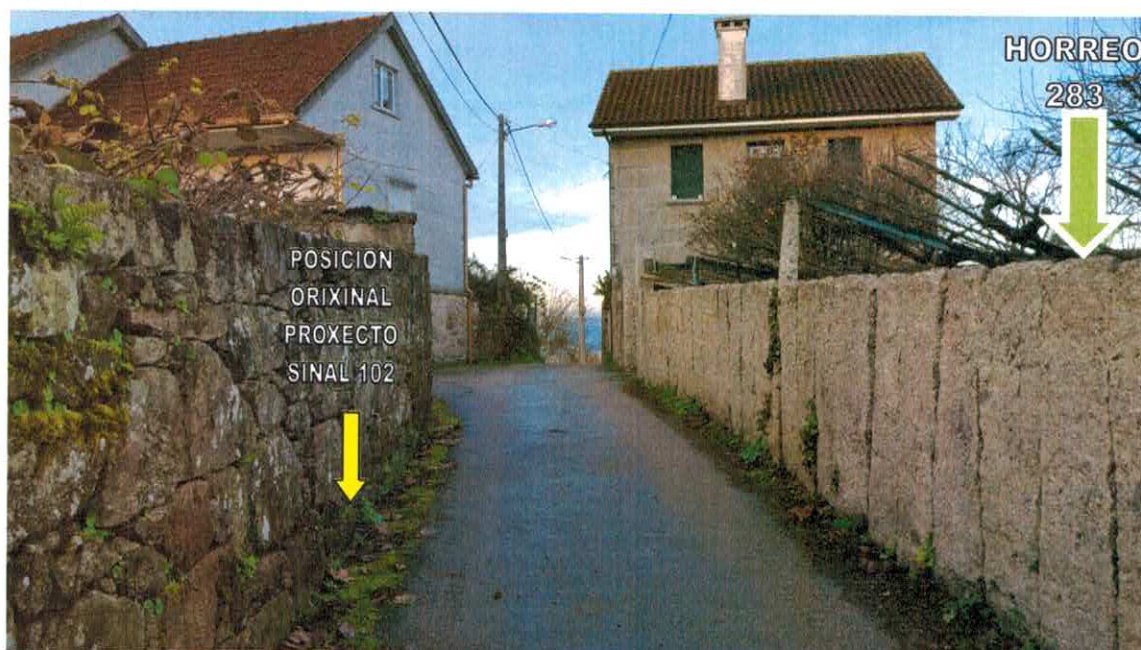
HÓRREO 283 SITUADO TRAS MUROS DE PECHE, NA IMAXE SE CHEGA APRECIAR A PARTE SUPERIOR DE SÚA CUBERTA.

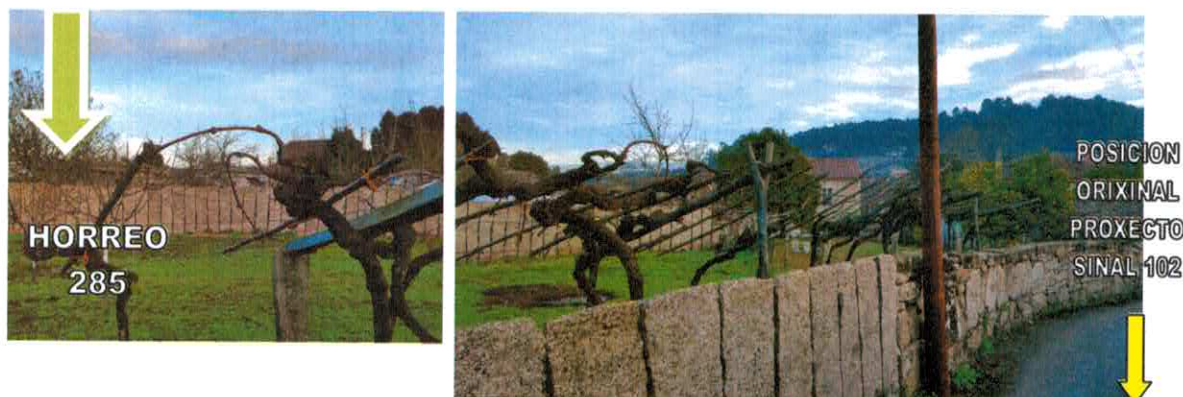
HÓRREO 285 SITUADO TRAS DOUS MUROS DE PECHE, NA IMAXE SE APRECIA A PARTE SUPERIOR DE SÚA CUBERTA.

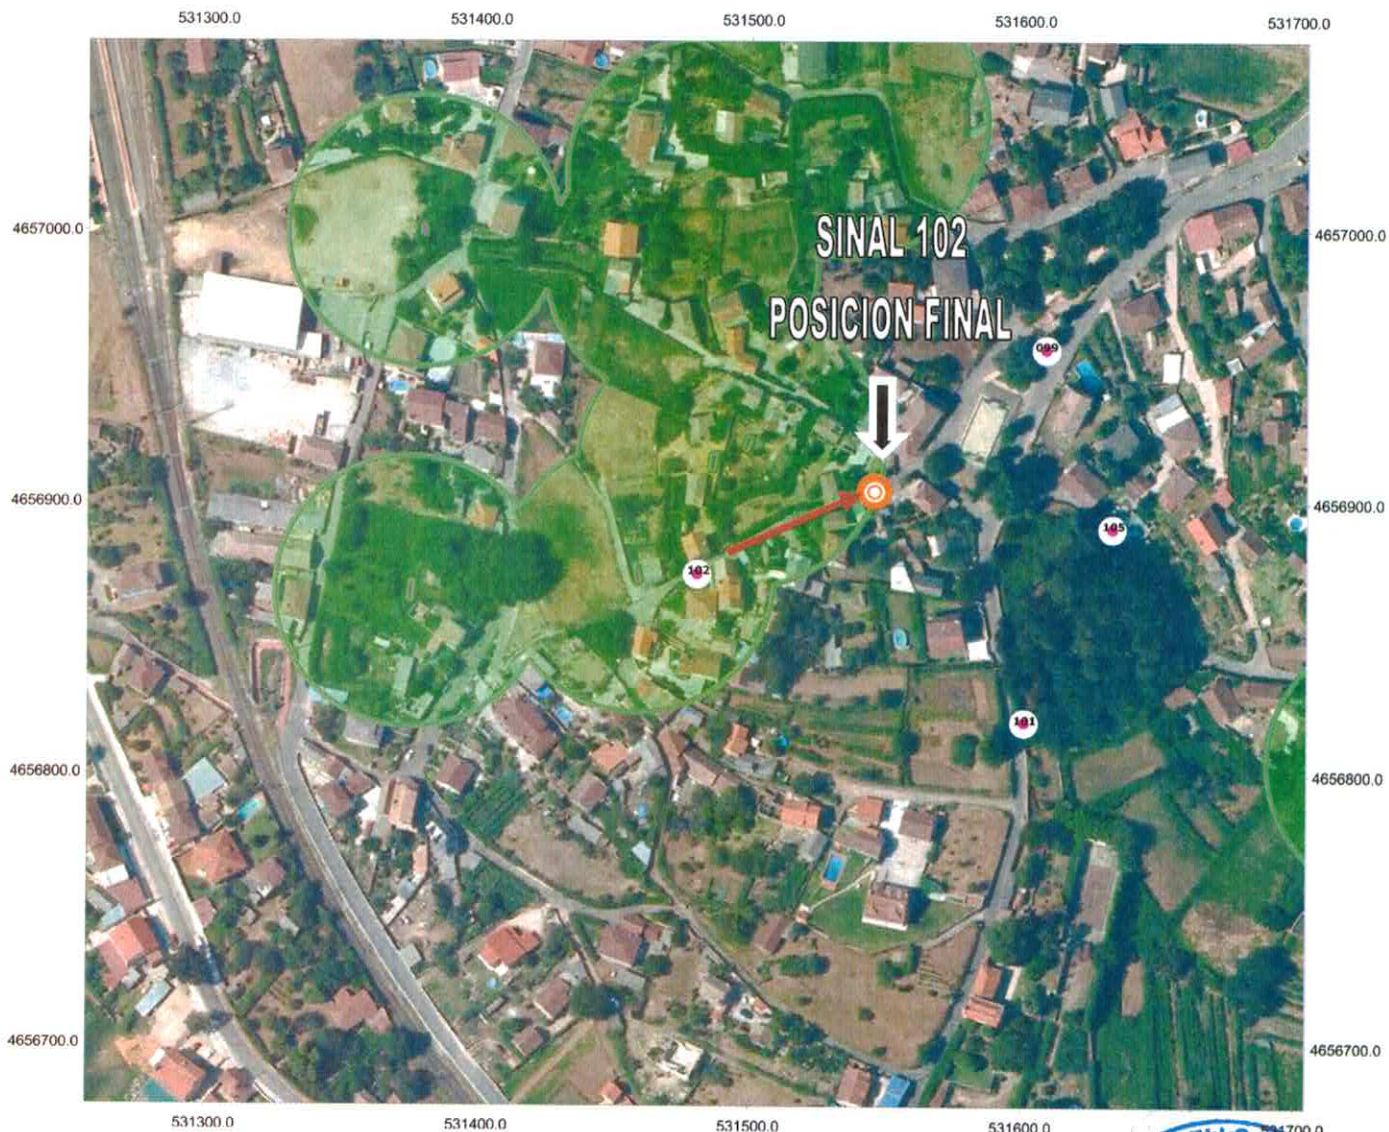
1.1.3. PLANO SITUACIÓN MODIFICADA DA POSICIÓN DA SINAL 102.
TRASLADO DO SINAL 102 , A POSICIÓN INDICADA NO SEGUINTE PLANO.

- SINAIS
- CAUTELA ETNOGRAFICA

SINAL Nº	DENOMINACIÓN
102	HÓRREO
Nº ELEMENTO PATRIMONIAL	TIPO DE PROTECCIÓN
283-285	DENTRO DO ÁMBITO DE CAUTELA ETNOGRÁFICA
SITUACIÓN DA SINAL CON RESPECTO O BEN CATALOGADO . DISTANCIA DA SINAL O ELEMENTO CATALOGADO	
A DESPRAZARASE A SINAL DA POSIÇÃO MARCADA EN AMARELO (POSIÇÃO REFLEXADA INICIALMENTE NO PROXECTO, NOS PLANOS) A POSIÇÃO MARCADA EN BRANCO A 50 M APROX. DO ELEMENTO PROTEXIDO MAIS PROXIMO. NON EXISTE VISIÓN DIRECTA ENTRE O ELEMENTO E A SINAL. O ELEMENTO DENTRO DE PARCELA PECHADA POR MUROS.

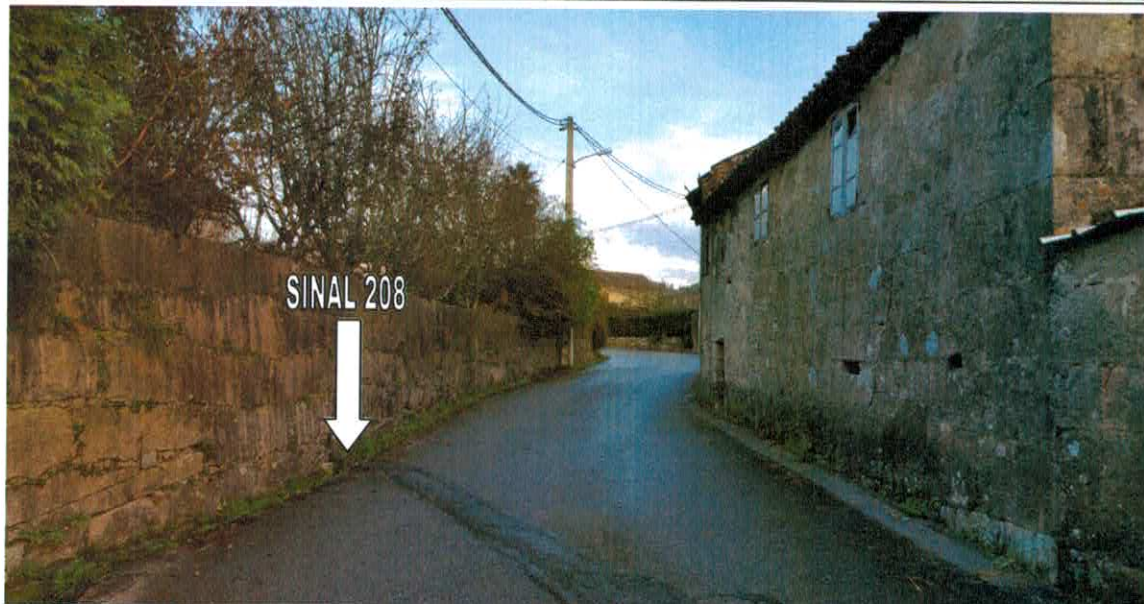
HÓRREO SITUADO TRAS UN CUBERTA DE METALICA, UN GALPÓN E UNHA CASA ANTIGA. POLO QUE NON EXISTE VISION DIRECTA ENTRE O SINAL E O HÓRREO.

SINAL Nº	DENOMINACIÓN
208	HÓRREO
Nº ELEMENTO PATRIMONIAL	TIPO DE PROTECCIÓN
714	DENTRO DO ÁMBITO DE CAUTELA ETNOGRÁFICA
SITUACIÓN DA SINAL CON RESPECTO O BEN CATALOGADO . DISTANCIA DA SINAL O ELEMENTO CATALOGADO	
A 22M APROX. DO ELEMENTO PROTEXIDO. SITUARASE NO LATERAL DO VIAL, NO LIMITE CO ASFALTO. NON EXISTE VISION DIRECTA ENTRE O ELEMENTO PROTEXIDO E A SINAL .ELEMENTO DETRÁS DE NÚCLEO DE CASAS.

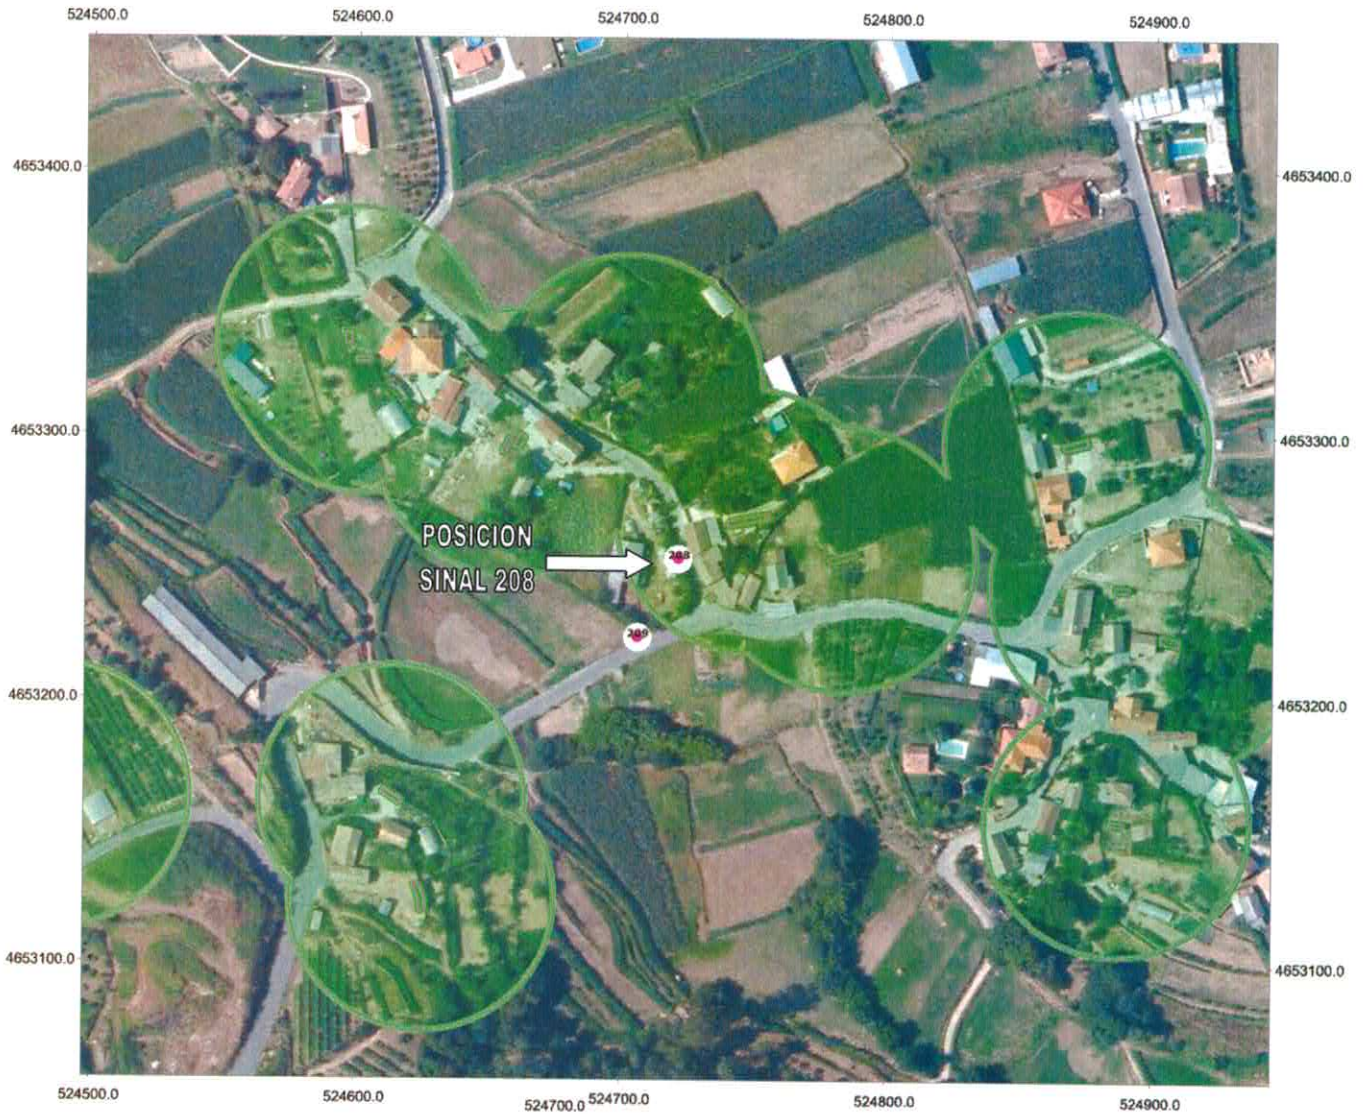
1.2.3. PLANO SITUACIÓN SINAL 208.

- SINAIS
- CAUTELA ETNOGRAFICA
